# 龙门滩水电站 10kV 真空断路器单相击穿

## 原因分析与对策研究

苏培庆

(泉州市龙门滩水资源调配中心, 福建德化 362500)

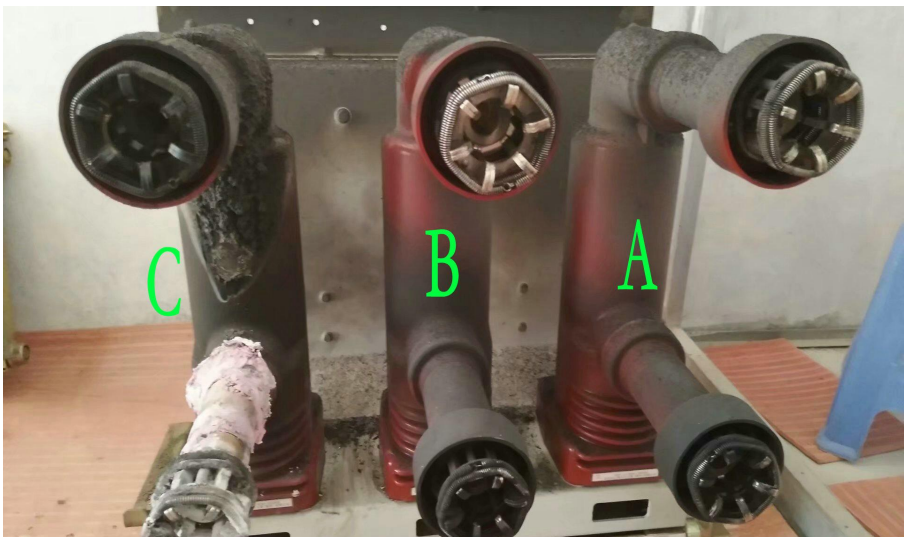
图 2 断路器 C 相击穿

现场运行人员检查后发现, 914 开关本体下侧 C 相真空管爆裂击穿, 断路器室内已全部烧黑, 断路器处于断开位置, 如图 2 所示。

事故发生时该区域处于雷雨天气，故障为雷击引起，914 断路器保护动作跳闸，在断路器开断时，真空泡无法正常灭弧，导致 C 相断路器触头间隙被击穿，最终断路器被击穿爆炸。

3.3.1、龙门滩水电站 914 断路器故障跳闸次数多，操作频繁，真空泡内部容易积累金属气体污渍，降低真空的绝缘度，加速了真空泡的老化；另外对断路器的维护不到位，真空断路器在开断 50 次故障电流后即应更换真空泡。

3.3.2、龙门滩水电站 914 线路，其中有约 3 公里到 5 公里的线路都在山顶与山涧之间，地形环境较为复杂，灌木丛生，较容易招受雷击；同时线路维护不到位，未及时砍伐较高的树木，造成在雷雨天气经常性的接地，加上 10kV 线路避雷设施少，导致频繁跳闸。

3.3.3、断路器安装处为山区水库周边，环境因素较为潮湿，使用现场未安装除湿器，断路器运行环境较差。

本次故障主要为真空断路器维护不到位,真空泡老化,加上雷雨天气线路遭受雷击,真空断路器在断开时无法正常灭弧从而导致真空泡被电弧击穿爆炸。主要预防措施即及时对真空断路器的故障开断次数做好统计并及时维护更换真空泡;并在开关柜出口处加装金属氧化锌避雷器;如断路器运行环境较潮湿应加装除湿器。

4.1 在设备选型时应充分考虑应用场景，提高安全裕度，如操作频繁，跳闸开断次数较多且雷雨天气多的应选择可靠性更高的断路器，另外对频繁开断的断路器应建议每 1 年对真空泡的真空度进行检查与维护；对操作并不频繁的断路器应建议每 2 年进行一次检查及维护清洁<sup>[1]</sup>；对开断短路故障电流 50 次的断路器应

更换真空泡。在电站大小修及设备维护时,加强避雷器、真空断路器等设备的预防性试验工作。

4.2 加强对山区线路的巡查,及时排除安全隐患,如灌木较高的应及时砍伐,容易招雷的线路应加装避雷器或换成防雷绝缘子,并且在 10kV 开关柜出口处装设金属氧化锌避雷器<sup>[2]</sup>。

4.3 对在水库边的山区电站,由于运行环境较为潮湿,建议可加装除湿器,以改善断路器的运行环境条件。

4.4 在条件允许的情况下,可将处于山涧与山顶之间较容易引雷的线路,及部分灌木无法砍伐的线路引入地下,并做好绝缘处理。
